三郷市立〇〇小学校

※　数値は地上1m，（数値）は地上5cm　で測定した値

測定日	2011/8/18
時間	15:40～17:30
計測器	RAYDIX　AK2011
天候	晴れ （微風　時々やや強い風）

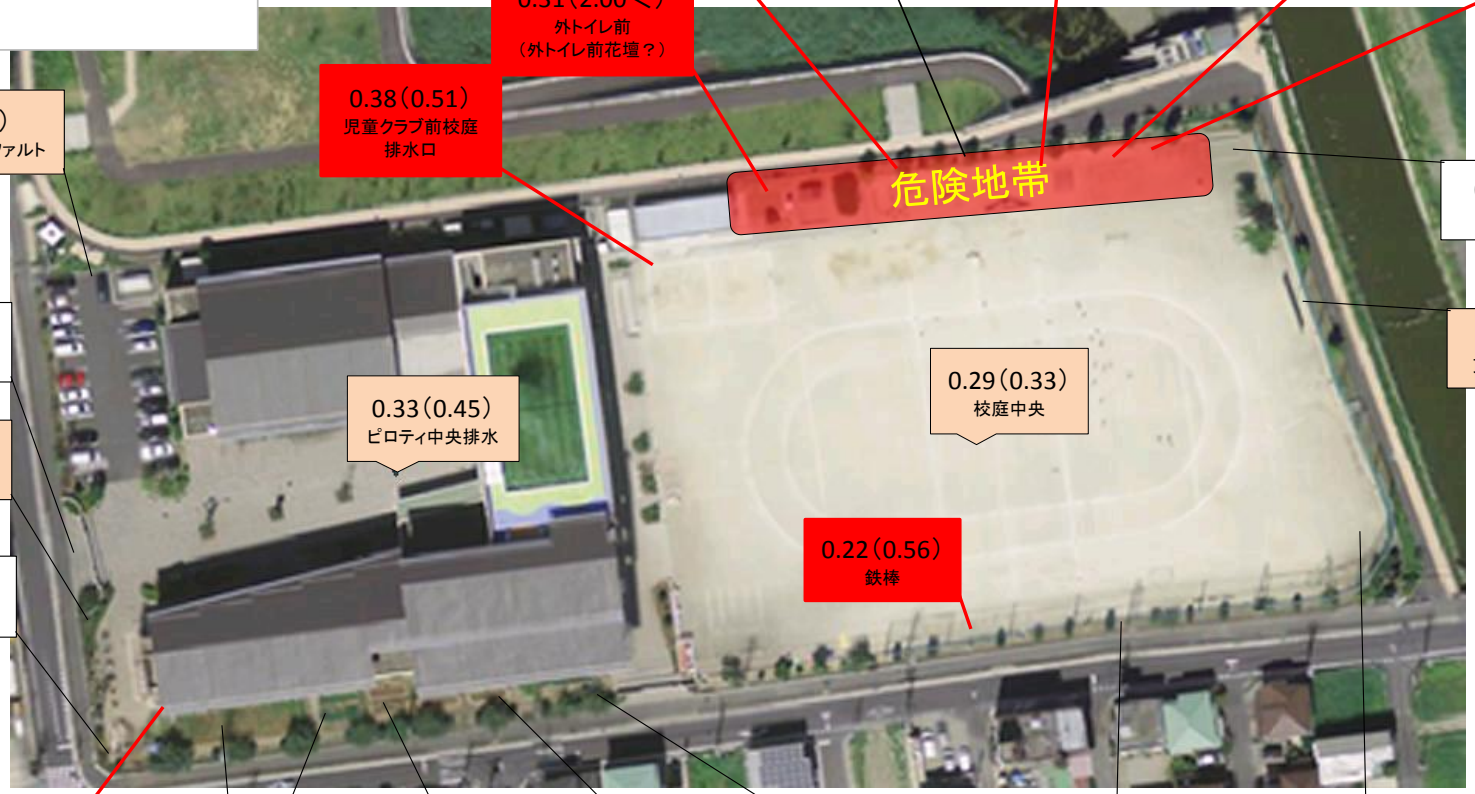
（0.83～1.08）
校庭北
タイヤ横排水口

（0.43）
校庭北　すべり
台裏排水口

（0.56）
校庭北　ジャング
ルジム裏排水口

0.55（2.99＜）
校庭北　ブランコ裏排水口
風が吹くと、この付近の地上
1mでも1.0＜になります

0.38（1.38）
校庭北　登り棒裏排水口

0.31（2.00＜）
外トイレ前
（外トイレ前花壇？）

0.38（0.51）
児童クラブ前校庭
排水口

0.38（0.42）
北西　駐車場アスファルト

0.20（0.29）
北東　砂場

0.24（0.26）
西　校門

0.30（0.32）
東　バスケットゴー

0.29（0.33）
校庭中央

0.33（0.45）
ピロティ中央排水

0.27（0.39）
校門内側植え込み

0.22（0.56）
鉄棒

0.25
南西　水道蛇口付近

（0.70）
校舎雨どい排水口

0.13（0.36）
キャベツ・芋畑

0.13（0.17）
2年生花壇？作物？

0.15（0.15）
とうもろこし畑

0.17（0.20）
花壇？作物？

0.27（0.33）
5年生　稲

0.38
校庭南ネット裏草むら

0.20（0.28）
南東　野球ネット

単位はすべてμ Sv/h
